Denkmalpflege in der Schweiz Teil 2: Zwei Beispiele aus Uri oder: Fachwissen teilen hilft Denkmäler heilen

Das urner Bauernhaus Mittlere Bärchi

Historische Fenster erhalten: Möglichkeiten und Grenzen der Eigenleistung

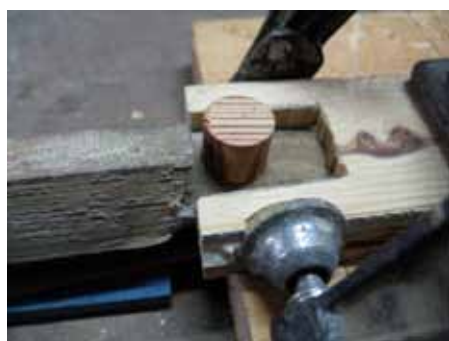
So lassen sich ausgerissene Zapfenlöcher einfach reparieren: Mit dem Forstnerbohrer das Loch vergrößern und einen Querholzdübel einpassen. Lehre und Schraubzwinde stabilisieren die Operation.

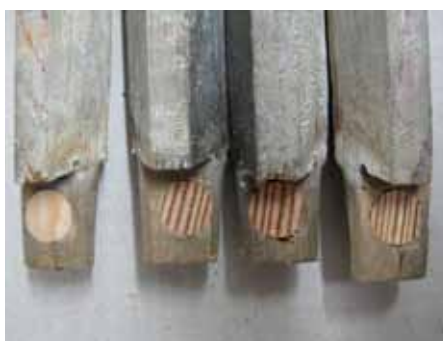
Kleine Reparatur, große Wirkung: Nach Bearbeiten der Querholzdübel bekommen die Holzdübel in den neuen Bohrungen für die nächsten Jahrzehnte wieder einen festen Sitz.

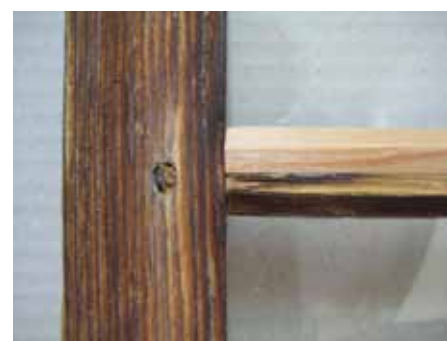
Exakte und materialgerechte Ergänzung einer außenseitig abgewitterten Sprosse mit Glasnut.
