## Denkmalpflege in der Schweiz Teil 2: Zwei Beispiele aus Uri oder: Fachwissen teilen hilft Denkmäler heilen

Das urner Bauernhaus Mittlere Bärchi

### Historische Fenster erhalten: Möglichkeiten und Grenzen der Eigenleistung

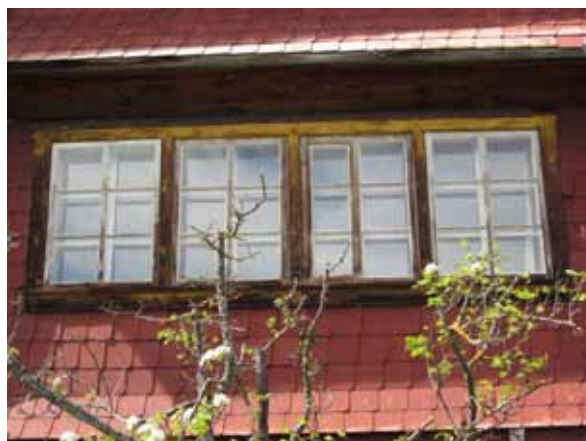
Der Fensterbestand ist zwischen etwa 85 bis 250 Jahre alt, aber in gutem Zustand. Nur die Farbe ist an den Außenfenstern durch Wind und Wetter abgewittert. Stellenweise ist die Holzsubstanz auf zwei Millimeter ausgewittert.

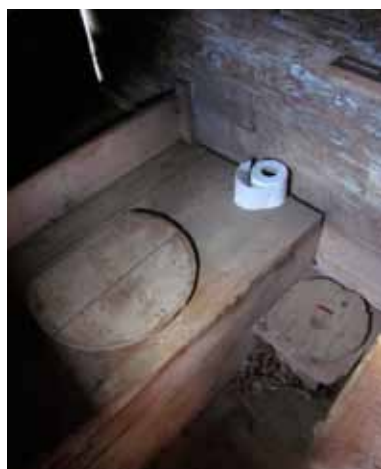
**Auf dem stillen Örtchen hat man auch an kleine Bewohner gedacht. Die Komposttoilette ist in dem Bauernhaus Mittlere Bärchi nach wie vor in Betrieb. Auf ein Wasserklosett wurde zugunsten der Ursprünglichkeit verzichtet.**

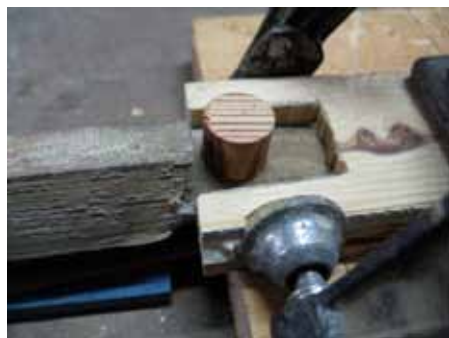
**So lassen sich ausgerissene Zapfenlöcher einfach reparieren: Mit dem Forstnerbohrer das Loch vergrößern und einen Querholzdübel einpassen. Lehre und Schraubzwinde stabilisieren die Operation.**

Lediglich zwei Fenster benötigten holztechnische und materialgerechte Reparaturen, so dass sie in die Werkstatt mussten, um verzogene Flügelhölzer zu begradigen oder ausgerissenen Zapflöchern ihre Funktion wiederzugeben. Die übrigen Außenfenster bzw. Winterfenster wurden an mehreren Kurs-Wochenenden unter meiner Anleitung von der Familie selbst wieder ertüchtigt. Sie entfernten behutsam die unbrauchbaren Farbreste, dünneten die Oberflächen aus, entfernten lockeren Kitt und erneuerten ihn mit frischem Leinölkitt. Dann machten sie sich daran, Leinölfarbe einzuarbeiten – in drei Schichten mit entsprechenden Trockenzeiten dazwischen.

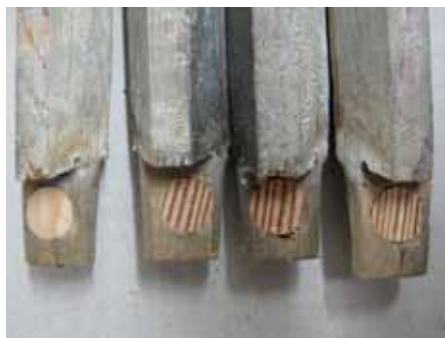
**Kleine Reparatur, große Wirkung: Nach Bearbeiten der Querholzdübel bekommen die Holzdübel in den neuen Bohrungen für die nächsten Jahrzehnte wieder einen festen Sitz.**

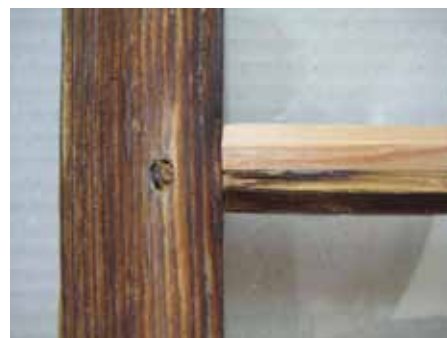
**Exakte und materialgerechte Ergänzung einer außenseitig abgewitterten Sprosse mit Glasnut.**

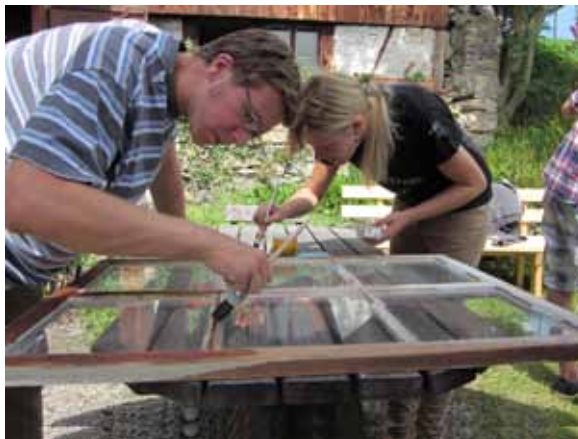
**Erster Pflegeanstrich nach Jahrzehnten für das Außenfenster aus Lärchenholz, das aus den 1930er Jahren stammt.**

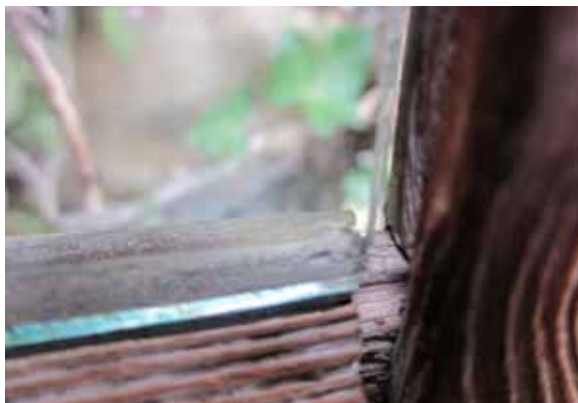
**Zugige Fenster durch verzogene aufrechte Flügelhölzer und ausgerissene Zapfenlöcher.**

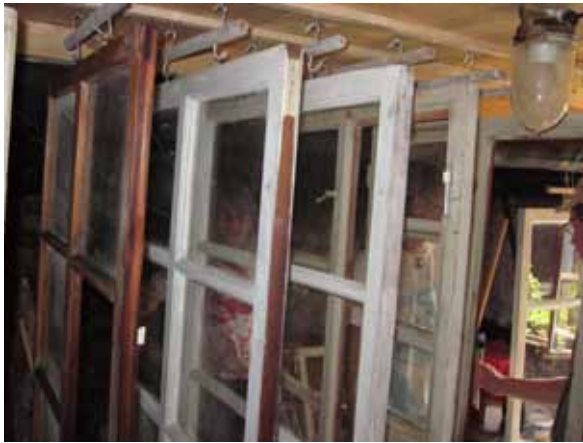
Die alte Sennerei eignet sich als Trockenraum für die Fenster, wo sie frei von Staub zwei bis drei Tage lang trocknen, bevor der nächste Anstrich erfolgt.

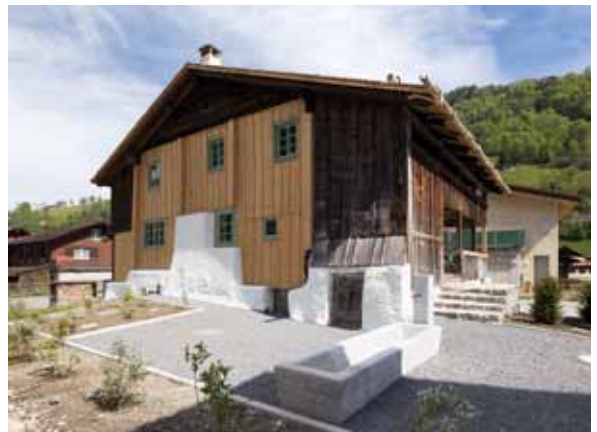
Die Stüssihofstatt wurde 1450 erbaut und seitdem baulich kaum verändert. Der Bauernhof zählt zu den ältesten Baudenkmalern im Schweizer Kanton Uri.

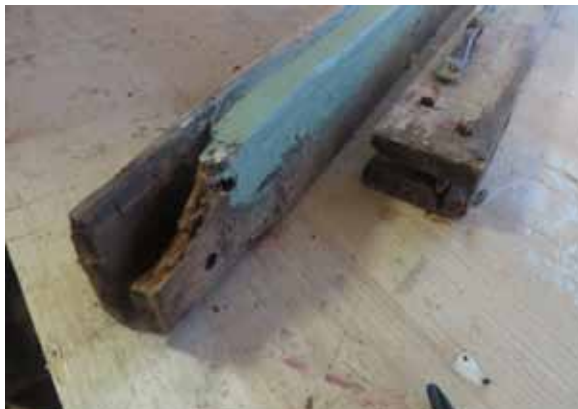
An diesen Fensterprofilen hat der Zahn der Zeit genagt. Und doch konnten sie dank exakter Musterreparatur und detaillierter Arbeitsdokumentation problemlos von einem Zimmermann instand gesetzt werden. Foto: Hanspeter Odermatt

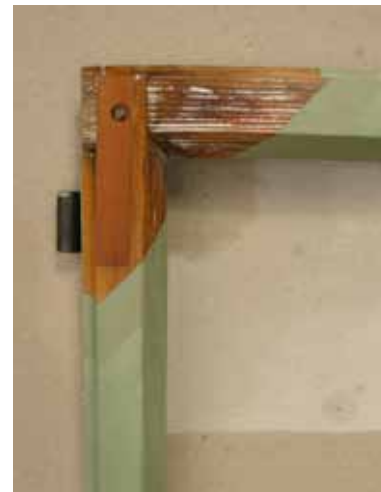
Hilfestellung für den Zimmermann durch den Fensterrestaurator: Am Fensterprofil wurde Holz materialgerecht ergänzt. Die Anstrichabfolge mit Leinölimprägnierung und Leinölfarbe macht den Anstrichaufbau transparent und ablesbar.

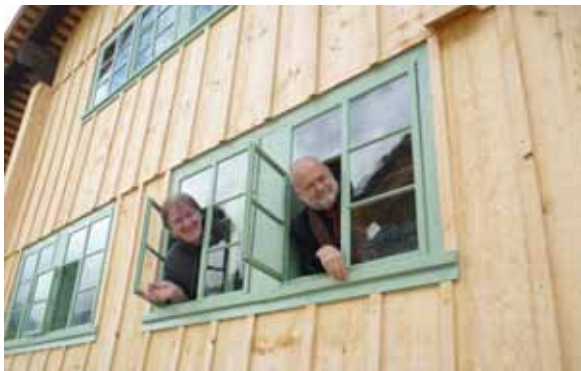
**Operation gelungen:** Die alten Fenster wurden fachmännisch repariert und mit Leinölfarbe gestrichen. Fensterspezialist Johannes Mosler (links) und Eduard Müller, ehemaliger Denkmalpfleger des Kantons Uri, konnten einen Zimmermann vor Ort für diese Arbeit begeistern und praxisnah am Objekt weiterbilden.
