Denkmalpflege in der Schweiz: Zwei Beispiele aus Graubünden

Zwischen radikaler Konservierung und behutsamer Anpassung an heutige Bedürfnisse

Das Turalihus in Valendas

Roter Turm in Chur

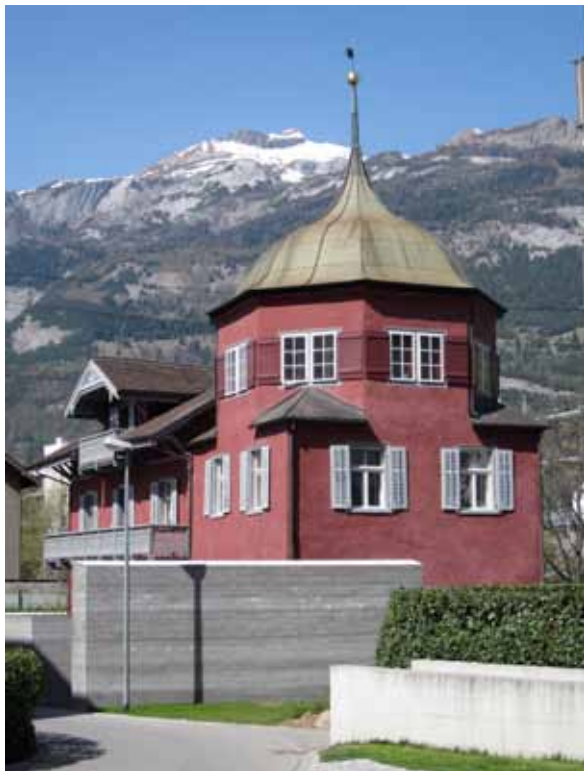
Der Rote Turm: Familie Weitschies hat sich bei der Neugestaltung der gesamten Fassadenflächen an der ursprünglichen Farbe des Turms orientiert.

Im Außenbereich wurde der im 20. Jahrhundert aufgetragene Zementputz entfernt und mit Kalkputz neu aufgebaut. Die Fragmente historischer Fassadenmalereien waren so klein, dass eine Rekonstruktion nicht sinnvoll schien. Bei der Fassadenfarbe entschied sich der Bauherr, einen Ton zu verwenden, der den roten Fassungsresten, die man am Turm aufgefunden hat, entspricht. Holzteile an den Fassaden wie Balkone und Dachuntersicht wurden von alten Farbresten befreit, repariert und neu mit Leinölfarbe gestrichen.

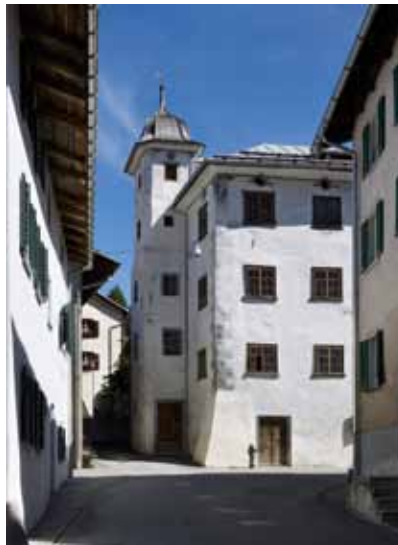
Nach den Konservierungsmaßnahmen: Die Spuren der Zeit sollten am Gebäude sichtbar bleiben.
Foto: Ralph Feiner

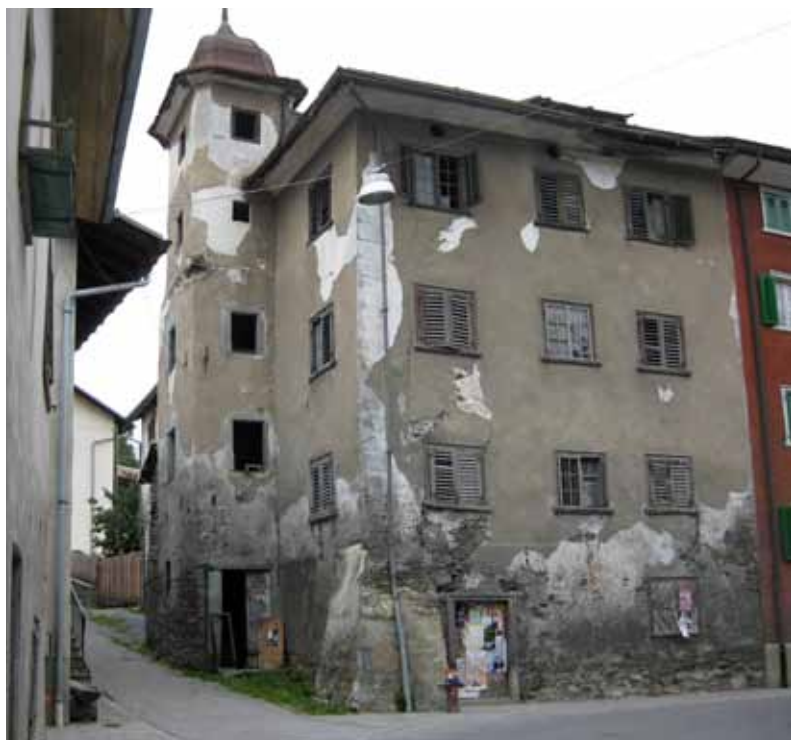
60 Jahre Leerstand: So sah das Turalihus aus, bevor es die Stiftung „Ferien im Baudenkmal“ übernahm.

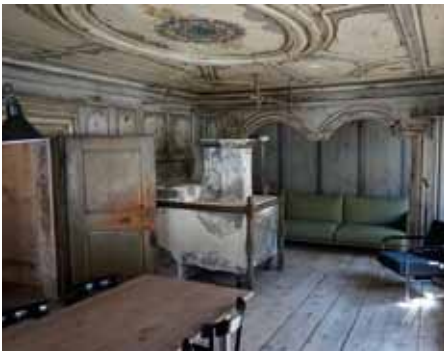
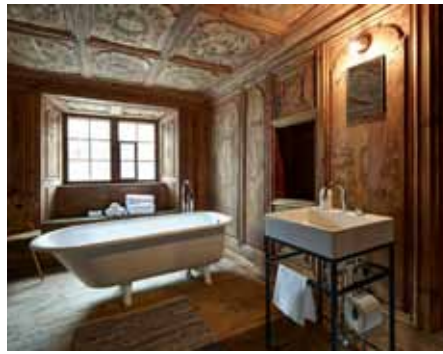
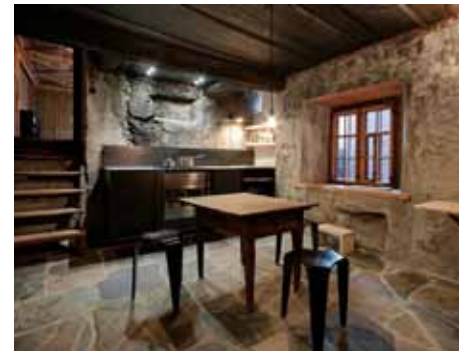
Originalfenster in der unteren Stube im Turalihus vor der Instandsetzung. Durch frühere Setzungen am Haus haben sich die Fensterstock und Blendrahmen trapezförmig verzogen, die Flügel hatten sich herausgedrückt.

Nach der Reparatur: Zum Schließen mussten die vorgespannten Flügel ersatzweise mit Zylinderglas aus Altbeständen ‚schiefwinklig‘ zugeschnitten, neu verglast werden. Das neue Winterfenster aus Bündner Lärche wurde rechtwinklig gebaut und eingepasst (s. auch Fassadenansicht unten links).

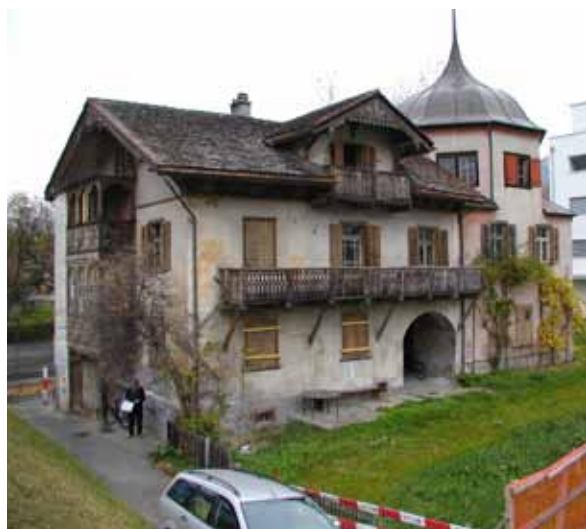
Vor der Instandsetzung lag der „Rote Turm“ im Dornröschenschlaf. Gut zu erkennen sind die Fassungsreste am Pächterhaus und am Turm. Foto: Nicolo Krättli

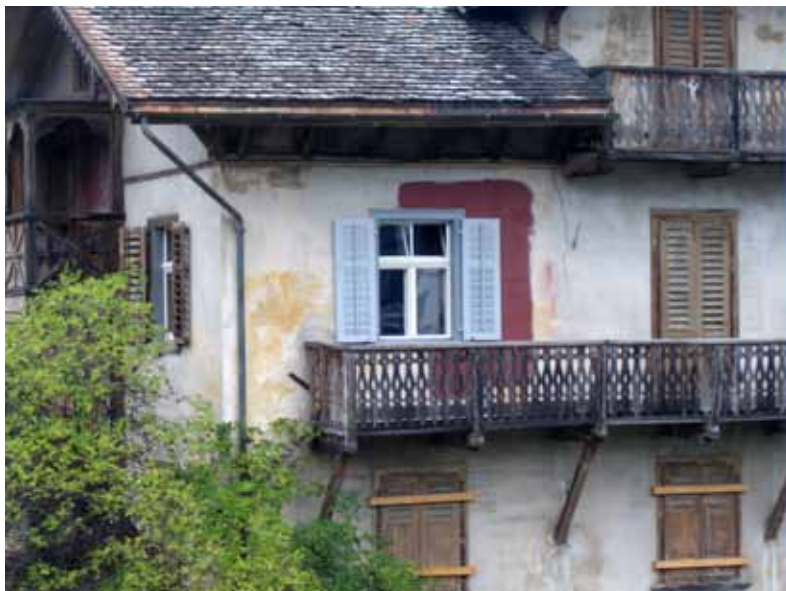
Auf Wunsch des Bauherrn angelegte Musterflächen

Ursprünglich hatte Rainer Weitschies vor, die Holzböden abschleifen zu lassen. Das barocke Parkett hätte dadurch an Substanz verloren, Gebrauchsspuren und Patina eingebüßt. Doch der Restaurator im Schreinerhandwerk Hubert Labisch konnte den Bauherrn anhand einer Musterfläche vor Ort davon überzeugen, dass es genügen würde, Treppen und Holzböden zu reinigen und zu ölen sowie fehlende Stellen entsprechend zu ergänzen. Im achteckigen Prunksaal des zweiten Obergeschosses hat man die Originalausstattung restauriert. Lediglich der Wandputz musste erneuert werden. Die Fragmente der alten Papiertapeten mit textiler Musterung wurden durch eine textile Tapete (Callicot-Bespannung) ersetzt. Im Dachgeschoss musste der Dachstuhl zur Wärmeisolierung baulich verstärkt werden. Der dort vorhandene alte Bretterboden wurde schlicht geölt. Hier sind nun ein Bad und zwei Kinderzimmer untergebracht. Alle Innentüren und Türrahmen blieben erhalten. Aufgebrachte Maserierungen wurden gereinigt und Fehlstellen ergänzt. Einfache Anstriche wurden durch neue ersetzt.

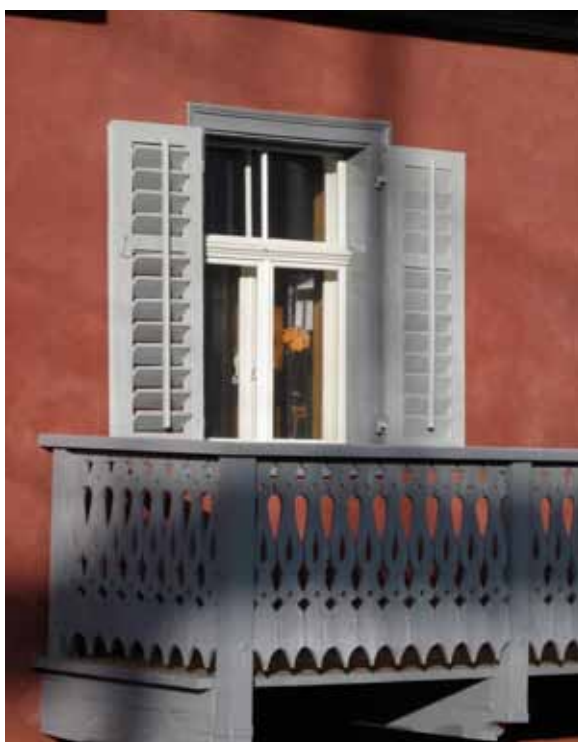
Originalfenster und die hölzernen Fassadenelemente wurden repariert und mit Ölfarbe gestrichen.

Die barocken Fenster mit Einfachverglasung im Prunksaal und die Kastenfenster von 1896 im restlichen Haus waren alle noch vorhanden, wurden instandgesetzt und ebenfalls mit Leinölfarbe neu gestrichen. Das galt auch für die Jalousieläden. Darüber hinaus bekamen die Fenster im Saal noch Vorfenster, um die Wärmedämmung zu verbessern. Der hölzerne Toilettenanbau wich einem modernen Anbau, der Platz für Nasszellen bietet.
