Denkmalpflege in der Schweiz: Zwei Beispiele aus Graubünden

Zwischen radikaler Konservierung und behutsamer Anpassung an heutige Bedürfnisse

Das Turalihus in Valendas

Roter Turm in Chur

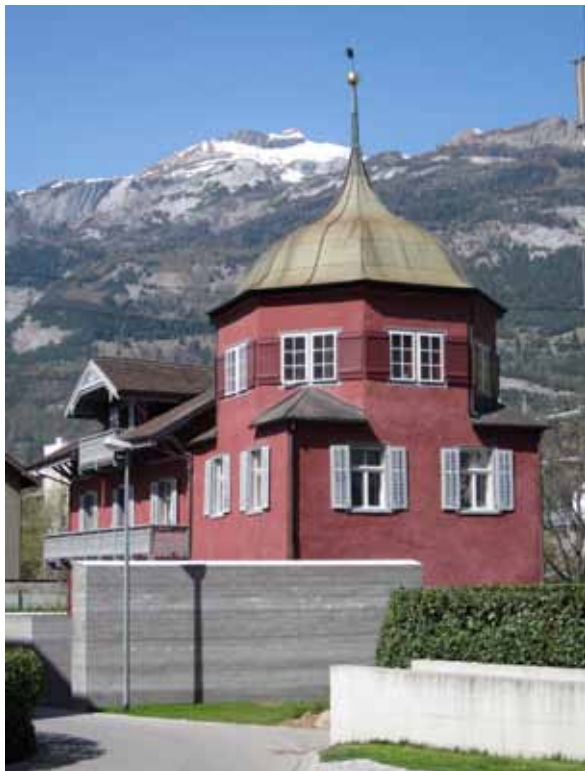
Der Rote Turm: Familie Weitschies hat sich bei der Neugestaltung der gesamten Fassadenflächen an der ursprünglichen Farbe des Turms orientiert.

Im Außenbereich wurde der im 20. Jahrhundert aufgetragene Zementputz entfernt und mit Kalkputz neu aufgebaut. Die Fragmente historischer Fassadenmalereien waren so klein, dass eine Rekonstruktion nicht sinnvoll schien. Bei der Fassadenfarbe entschied sich der Bauherr, einen Ton zu verwenden, der den roten Fassungsresten, die man am Turm aufgefunden hat, entspricht. Holzteile an den Fassaden wie Balkone und Dachuntersicht wurden von alten Farbresten befreit, repariert und neu mit Leinölfarbe gestrichen.

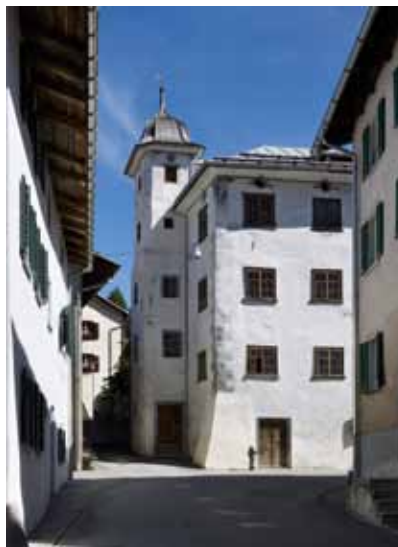
Nach den Konservierungsmaßnahmen: Die Spuren der Zeit sollten am Gebäude sichtbar bleiben.
Foto: Ralph Feiner

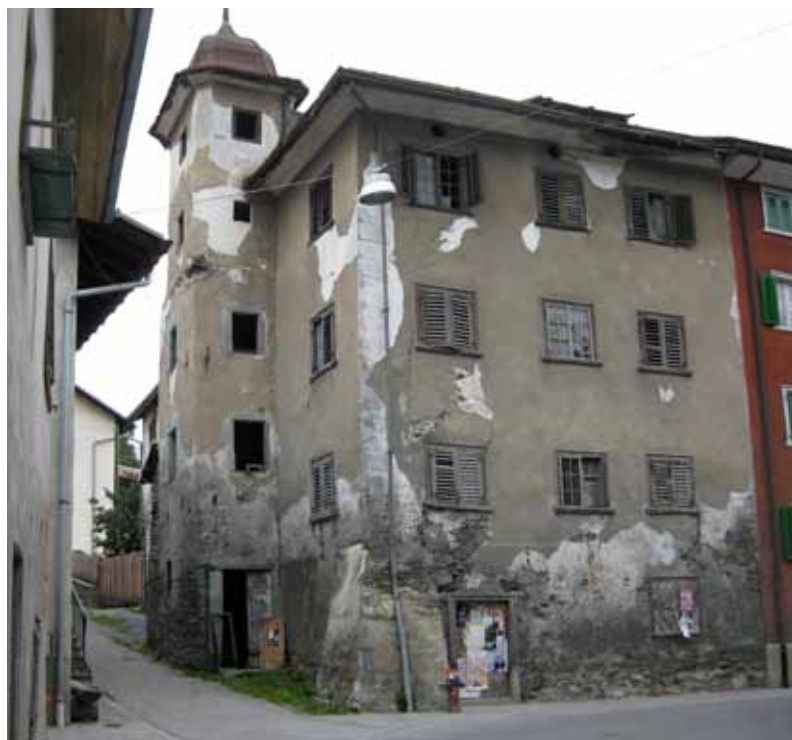
60 Jahre Leerstand: So sah das Turalihus aus, bevor es die Stiftung „Ferien im Baudenkmal“ übernahm.

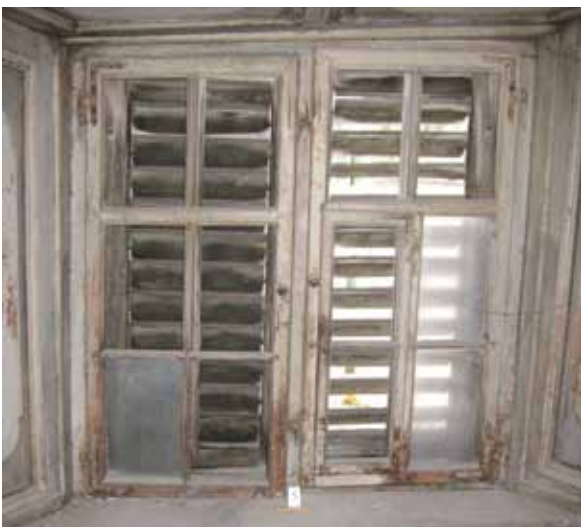
Originalfenster in der unteren Stube im Turalihus vor der Instandsetzung. Durch frühere Setzungen am Haus haben sich die Fensterstock und Blendrahmen trapezförmig verzogen, die Flügel hatten sich herausgedrückt.

Jede Fensterscheibe, die fehlte, wurde durch Zylinderglas ersetzt, das wir aus den Containern von Glaserfirmen und von Dachböden geborgen haben. Manche Gläser waren weniger als einen Millimeter dick. Isolierverglasung kam nicht infrage. Wir dachten an etwas anderes, um während der kalten Jahreszeit einen besseren Wärmeschutz zu ermöglichen: Auf einem Dachboden in einem Haus in einem Nachbartal fanden wir ein historisches Winterfenster, das als Vorlage für die äusseren Vorfenster im Turalihus dienen sollte. Es ist zwar nicht nachgewiesen, aber sehr wahrscheinlich, dass es am Turalihus Winterfenster gab. Ein Falz, auf der Außenseite des Futter, der im Sommer Fensterläden aufnahm, könnte ein Hinweis darauf sein. Die Ausführung übernahm ein Schweizer Fensterhersteller. Am Projekt Fensterrestaurierung waren Kolleginnen und Kollegen aus 5 Nationen beteiligt:

Nach der Reparatur: Zum Schließen mussten die vorgespannten Flügel ersatzweise mit Zylinderglas aus Altbeständen ‚schiefwinklig‘ zugeschnitten, neu verglast werden. Das neue Winterfenster aus Bündner Lärche wurde rechtwinklig gebaut und eingepasst (s. auch Fassadenansicht unten links).

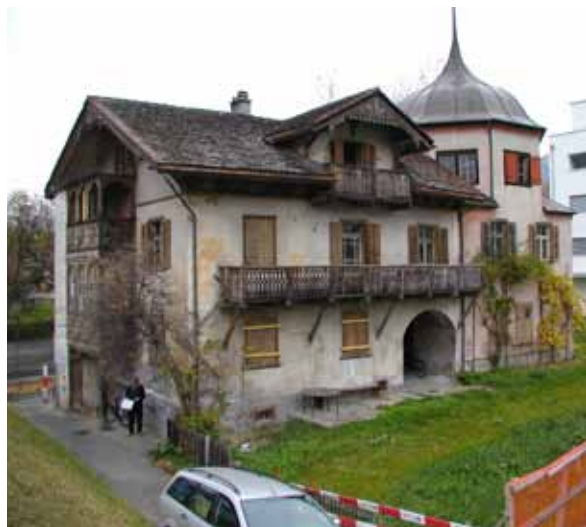
Vor der Instandsetzung lag der „Rote Turm“ im Dornröschenschlaf. Gut zu erkennen sind die Fassungsreste am Pächterhaus und am Turm. Foto: Nicolo Krättli
